Division automobiles
Département technique

Fuites eau 480

(ATI 8.89.43)

Annule et remplace l'ATI 8.89.04
en date du 87.12.11

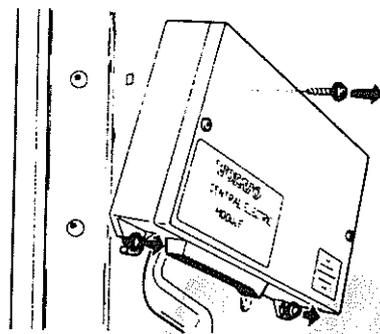
Fig. 1a

- . Problème : Humidité et entrée d'eau sur le tapis de sol ; des traces sont relevées aussi sur la superficie du montant.

1a : Cause : Mauvais montage ou défectuosité des chevilles.

- . Remède : Changer les 3 chevilles plastiques de fixation de la CEM.
Utiliser un peu de pâte à joint silicone P/N 1161277-7
(voir fig 1a)

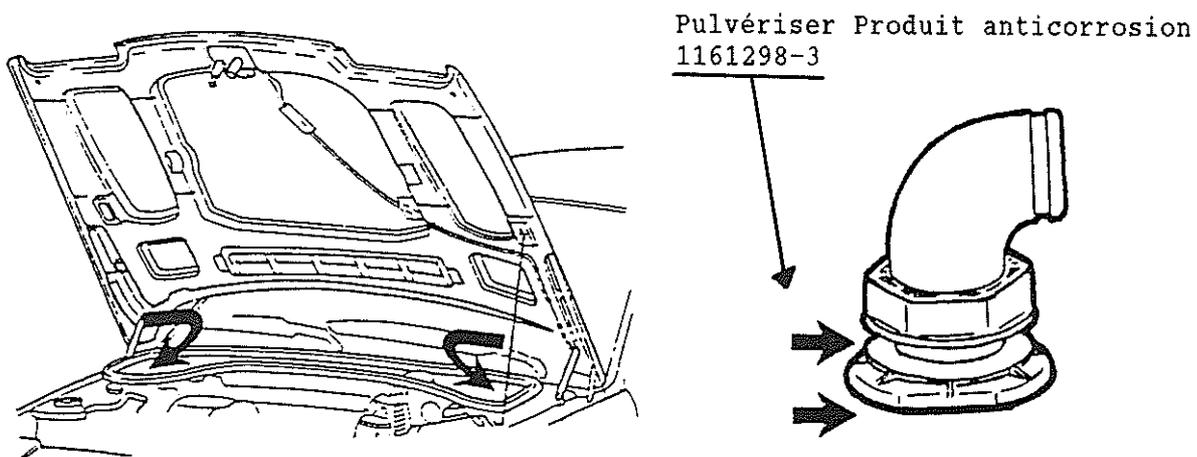
Fig. 1b

1b : Causé aussi par un mauvais ajustement des gros écrous plastiques ou des joints d'étanchéité en mousse des manchons de guidage du faisceau électrique.

- . Remède : Dévisser l'écrou.
Enlever le joint en mousse.
Contrôler l'état.
Fixer correctement les manchons.
Pulvériser du produit anticorrosion P/N 1161298-3 pour améliorer l'étanchéité sur les manchons à l'embase une fois le travail terminé. (voir fig. 1b)

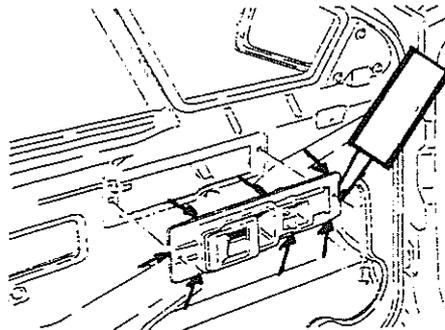
Fig. 2a

- . Problème : Humidité sur la moquette ou en dessous, au niveau du bas de porte, et plancher juste à l'avant du siège.
A l'intérieur, déposer la targette, déposer de la pâte à joint 1161235-5 tout autour de celle-ci (Fig. 2a)
Remonter la targette.

Utiliser la pâte à joint
P/N 1161235-5

Mettre pâte sur supports
montant portes.

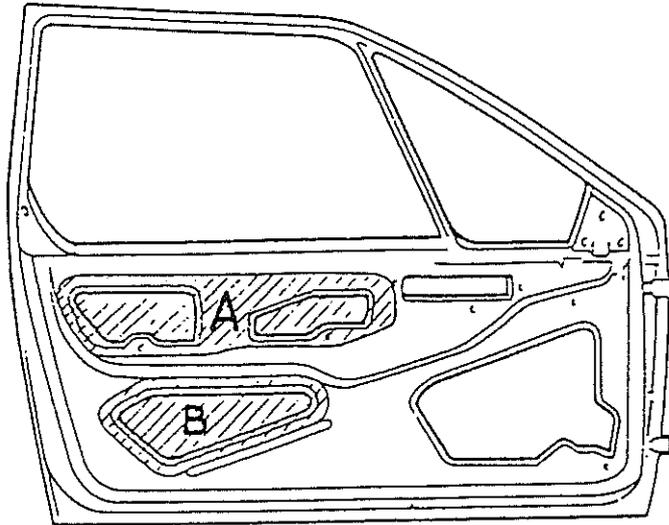
Fig 2b

- . Cause : Plis du bas des feuilles d'isolation sur la partie intérieure de la porte.
En cas de dommages sur les feuilles d'isolation changer celles-ci, utiliser la pâte à joint P/N 1161235-5 au montage.

Utiliser le ruban adhésif P/N 277063-4

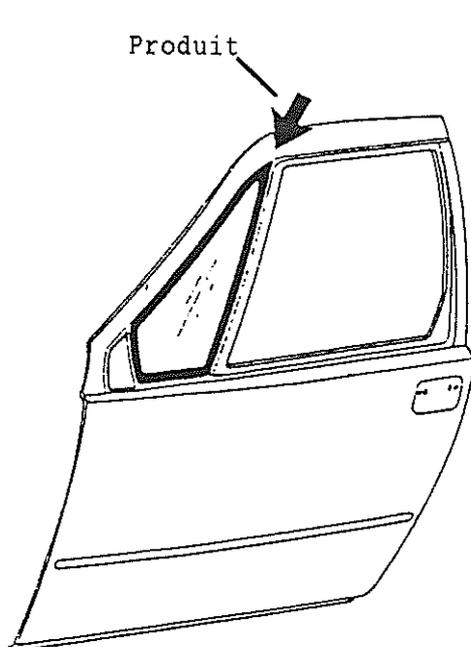
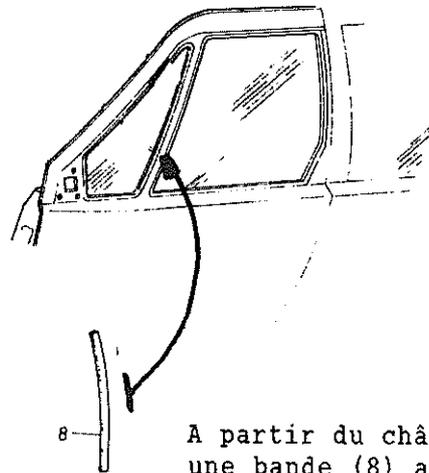
Fuite d'eau par la glace fixe de porte

Etancher le joint avec la pâte à joint P/N 1161235-5

Note : Une fois le travail terminé mettre du produit 1161053-2 sous le joint dans l'angle supérieur de la glace (voir flèche).

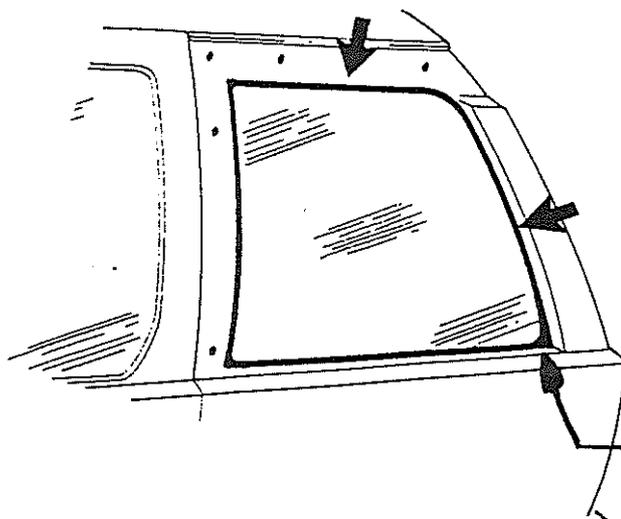
Fig. 3

. Problème : Eau derrière ou sous le panneau latéral dans le coffre à bagages.

. Cause : Entrée d'eau par le joint de vitre.

Utiliser la pâte à joint
P/N 1161235-5 au montage

Etancher entre la carrosserie et
le joint

Appliquer de la pâte à joint 1161235-5 entre carrosserie et joint.

Une fois le travail terminé, mettre du produit 1161053-2 sous le joint dans l'angle bas des vitres (voir flèche).

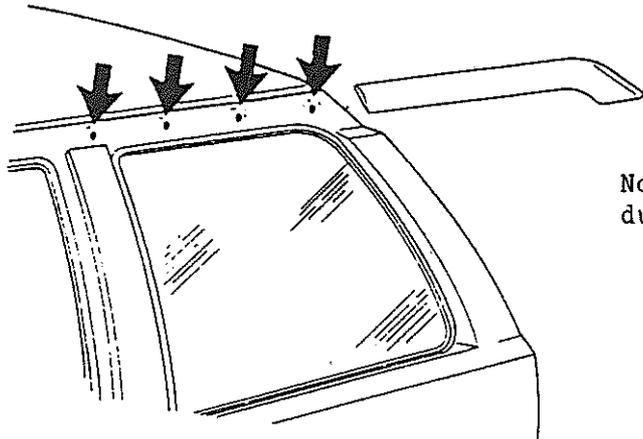
Fig. 3c

- . Problème : Entrée d'eau par la ligne du toit.
- . Cause : Entrée d'eau par les clips de la moulure latérale.

Poser les nouveaux clips P/N 3121517-1.

Étancher les clips avec de la pâte à joint P/N 1161235-5 (Fig 3).

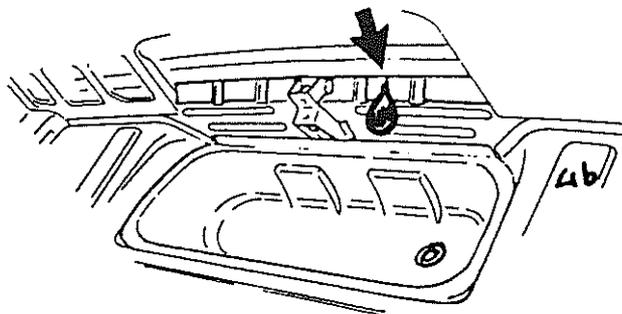
Fig. 4a

- . Problème : Entrée d'eau dans le compartiment de la roue de secours et humidité du tapis de sol dans la zone arrière du véhicule.

Fuite arrière à cet endroit ?

L'étanchéité derrière le pare-choc arrière doit être corrigée dans le seul cas où la fuite a été découverte ici, utiliser la pâte à joint P/N 1161235-5 (Fig 4a).

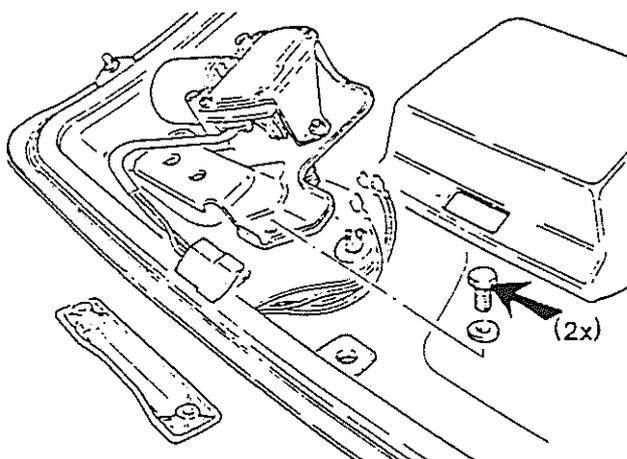
Fig. 5a

- . Problème : Entrée d'eau sur le tapis de coffre à bagages.
- . Causes : Quand l'eau sort de l'encadrement du hayon arrière quand celui-ci est ouvert.
- . Remède : Effectuer les modifications sur la poignée de hayon ainsi qu'au niveau de l'encadrement.

Mettre de la pâte 1161235-2 autour de l'entourage des trous de la poignée.

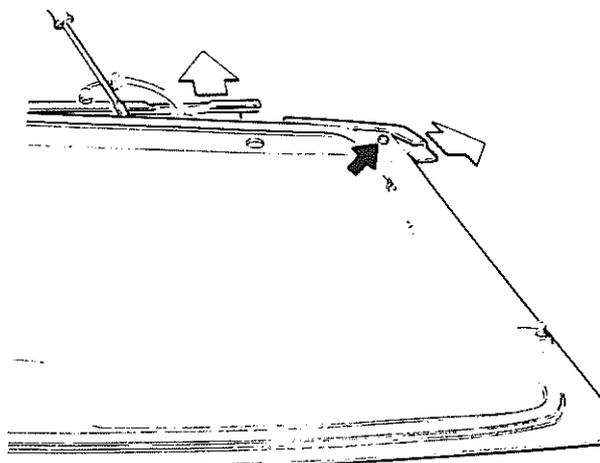
Fig. 5b

- . Cause : Eau à l'intérieur de l'encadrement.
- . Remède : Déposer le hayon.
Enlever ensuite les moulures supérieures pour traiter l'entourage de celui-ci (Fig 5b).

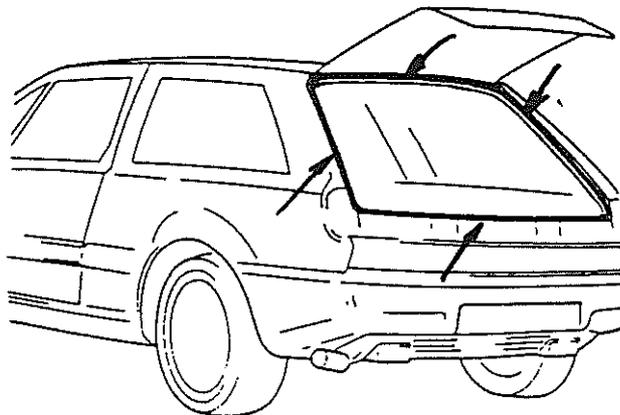
Fig. 5f

L'eau peut entrer via le support du faisceau de câbles et passer par dessus le joint d'étanchéité sur le montant arrière. (montant C)
Appliquer la pâte à joint 1161235-5 entre le joint et la caisse.

Note : Il est préférable de déposer le joint et d'appliquer la pâte autour des montants et reposer le joint d'étanchéité. (Ceci vous facilitera le travail) (voir fig. 5f)

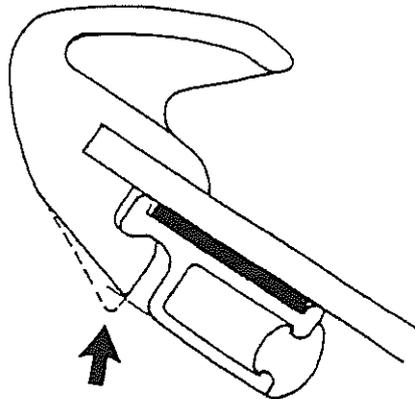
Gouttes d'eau au niveau de la zone des charnières d'articulation et support de faisceau sur hayon arrière, résultant une humidité sur le tapis de coffre.

Ce genre de fuites peut être causé par le becquet sur les 2 côtés. Modifier le becquet plastique comme le montre la figure (utiliser un couteau).

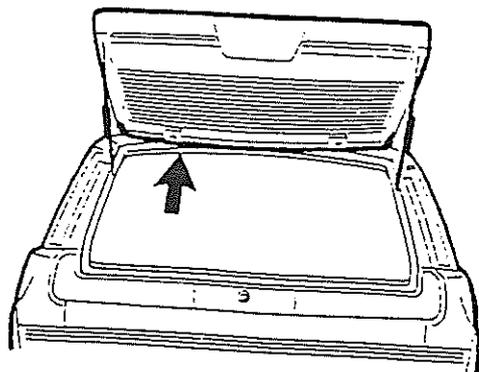
Fig. 5i

Mais cette fuite au côté gauche est aussi causée par le support du connecteur du faisceau de câbles au niveau du hayon. (Voir fig.5i et 5j)

Etancher la douille en caoutchouc.

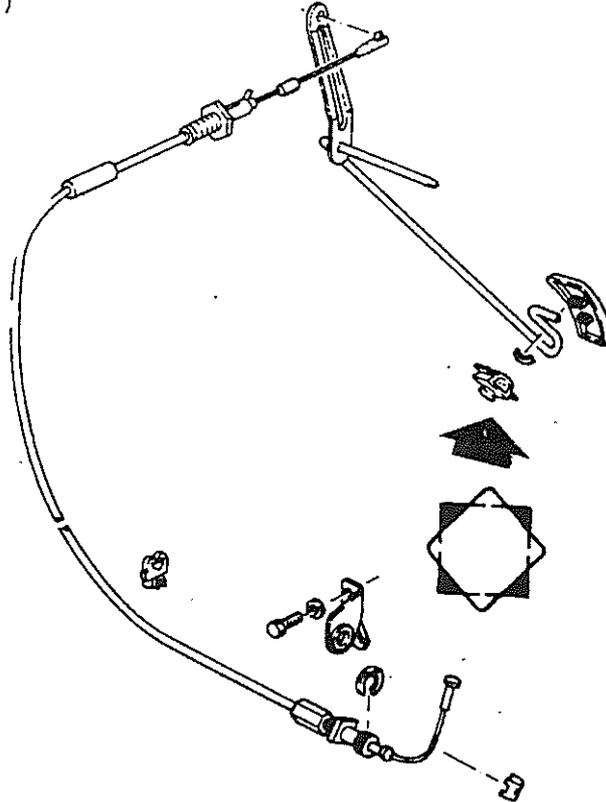
Le dernier point qui peut créer un problème d'humidité dans le véhicule se trouve au niveau du butoir de pédale d'accélération. (Fig. 6a)

Cette fuite est très difficile à trouver ou à détecter. (Eau sous couche d'isolation) et se situe au niveau du butoir de pédale d'accélération.

Cause : Entrée d'eau par la butée de la pédale.

Remède : Pulvériser du produit anticorrosion localement sous le véhicule.
