FICHE PEDAGOGIQUE VOLVO 480 : Réparation du commodo d'essuie-glace.

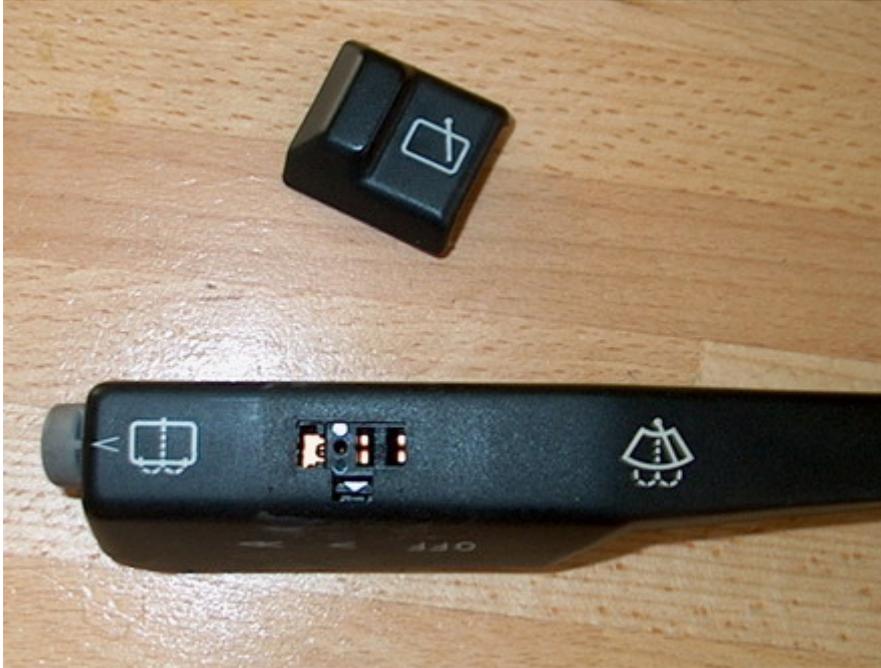
Retirer le sélecteur de l'essuie-glace arrière en tirant tout simplement dessus

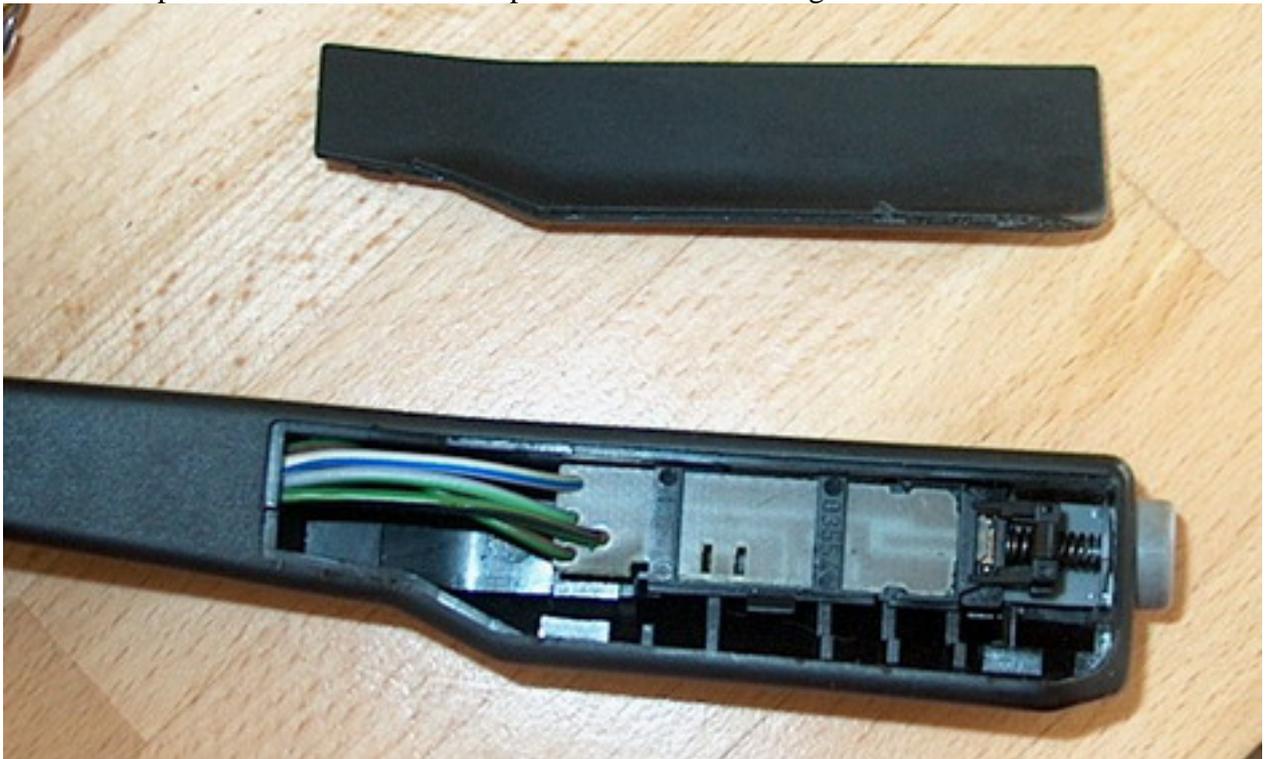
Retirer le cache à l'arrière du commodo à l'aide de la lame ou du tournevis plat. On distingue le circuit imprimé et le mécanisme complet du bouton de lave-glace arrière.

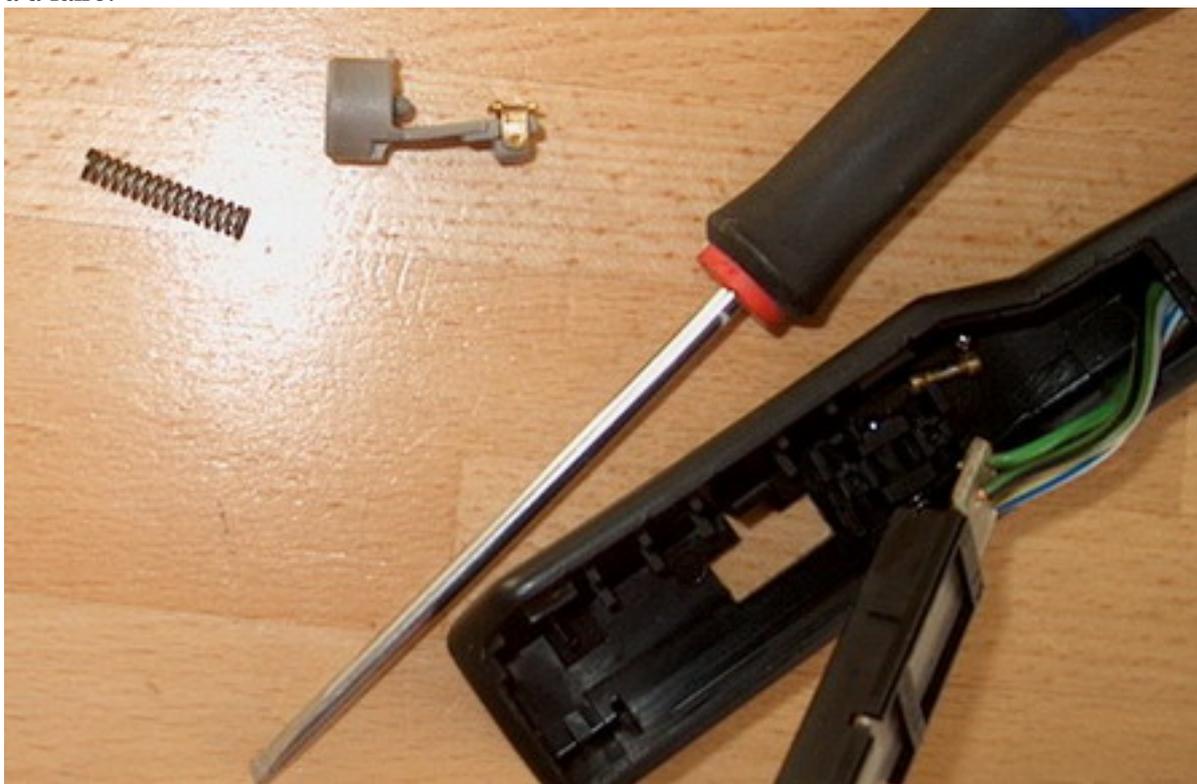
Vue de l'ensemble démonté. On voit bien sur cette photo que la partie du bouton qui sert de guidages est déformée, la faute au ressort qui est anormalement dur par rapport au boulon qu'il a à faire.

Pour remettre en forme le bouton, il suffit de le plonger 1 minute dans de l'eau bouillante, puis de tordre la patte dans l'autre sens (attention, c'est chaud !!!) et tout en maintenant la patte, de laisser le tout sous l'eau froide pendant 1 minute pour « tremper » le plastique. Ensuite, il faut s'attaquer au ressort. Personnellement, j'ai retiré 3 spire afin qu'il force moins sur le bouton. Une autre solution consiste à trouver un autre ressort de même diamètre, mais moins costaud. Un ressort de stylo pourrait peut-être par exemple faire l'affaire.

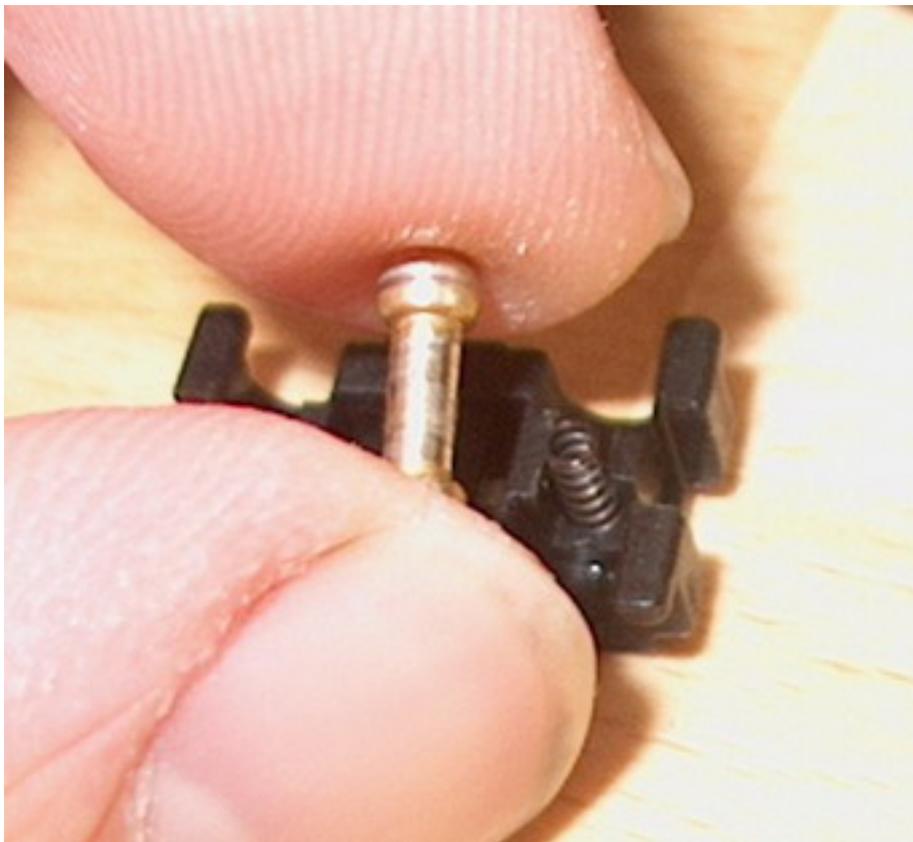
Pour le remontage, procéder en sens inverse. Attention au remontage du sélecteur de vitesse de l'essuie-glace arrière qui est assez sioux. La pièce qui fait le contact sur le circuit est maintenue en place par un ressort.

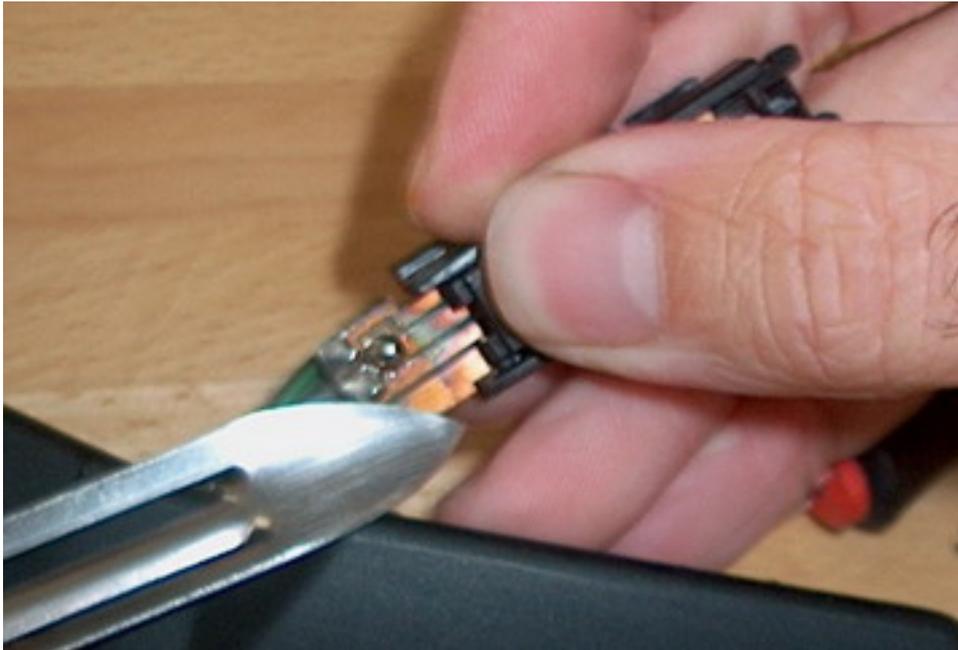
Pour maintenir cette pièce en place au moment du remontage, le meilleur outil que j'ai trouvé est ... un économe.

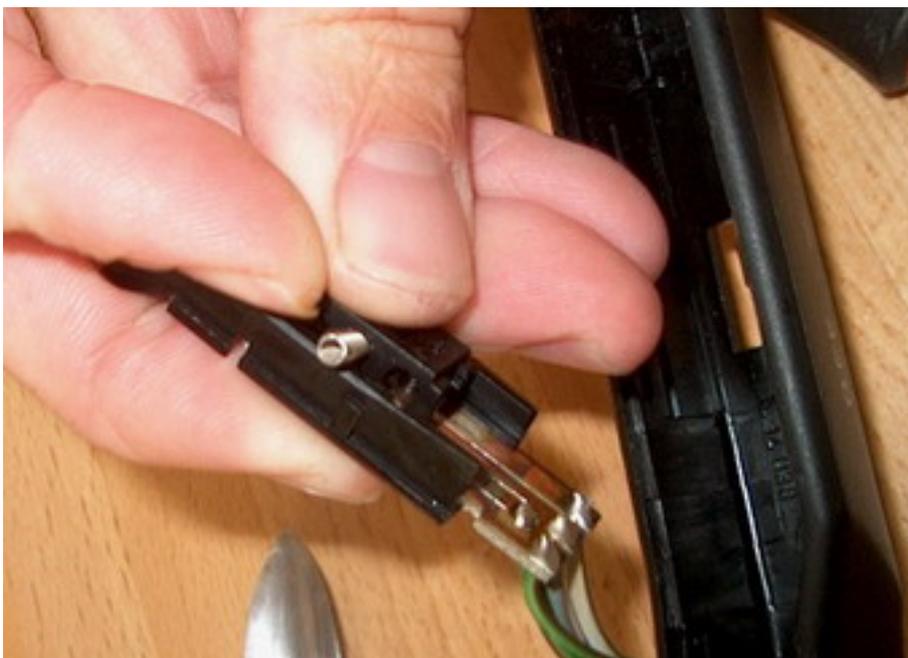
Ensuite, le mécanisme qui bloque le bouton dans ses différentes positions repose sur un ressort et 2 billes. Je conseille de ne pas tenter de remettre ce mécanisme en même temps que vous remettez le bouton du sélecteur. Personnellement, j'ai remis le sélecteur en place sans le ressort et les 2 billes, ensuite je l'ai partiellement déclipé et j'ai glissé le ressort et les 2 billes (1 bille, 1 ressort, 1 bille).

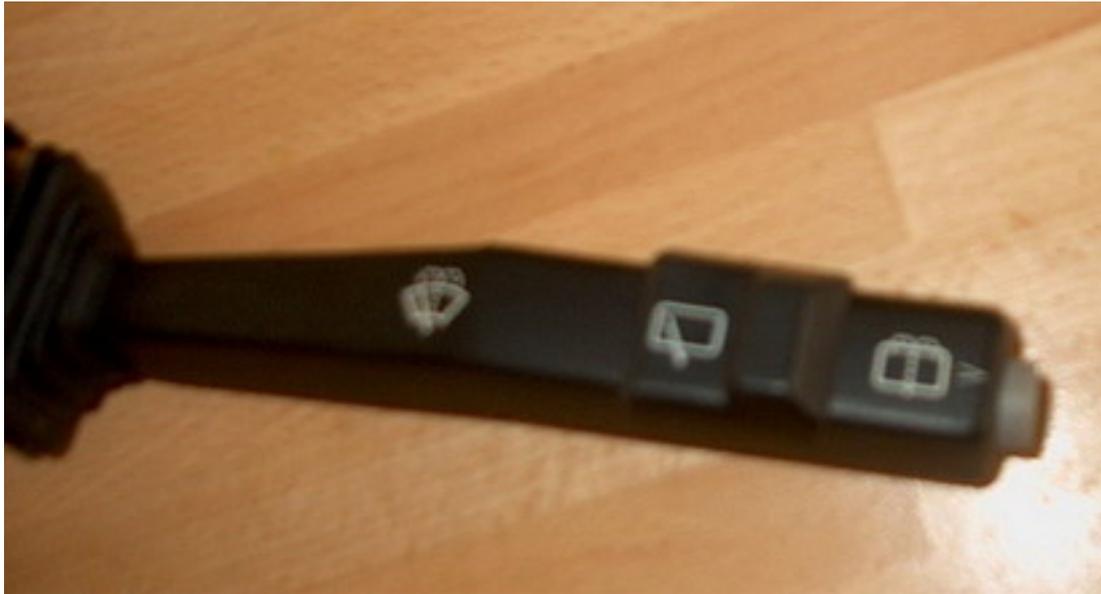
Et voila. Suite à cette opération, votre bouton de lave-glace arrière doit avoir retrouvé sa place, fonctionner sans blocage et être beaucoup moins dur.
