FICHE PEDAGOGIQUE VOLVO 480

Remplacement des plaquettes de freins arrières

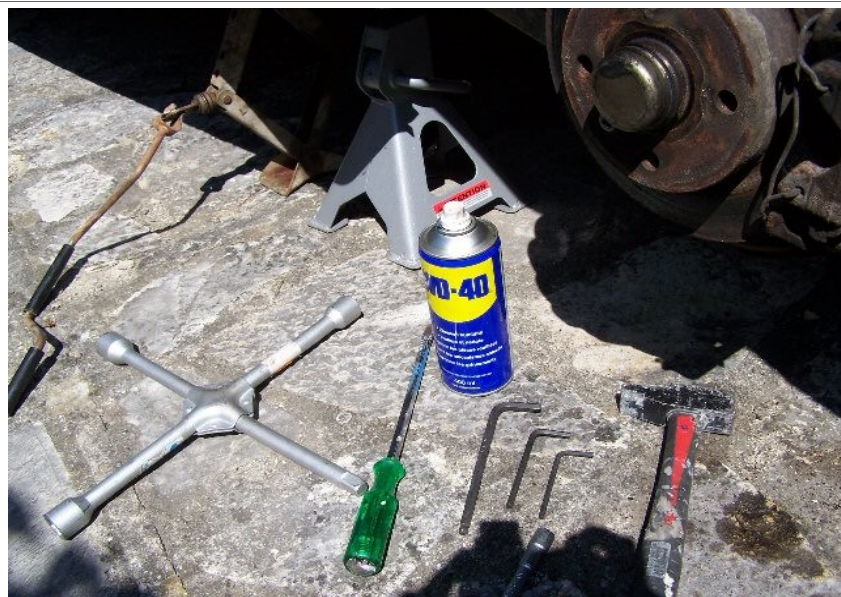
Matériel:

- Un cric et sa manivelle
- Des chandelles (20 à 30€ la paire)
- Une croix pour démonter les roues
- Un tournevis assez grand bout plat
- Du WD40: absolument indispensable
- Une clé à allen de 7 (outil spécifique aux freins, en vente chez les fournisseurs de pièces auto)
- Une clé à allen de 5
- Une clé à allen de 4
- Un marteau
- Une clé à pipe ou un tube pour prolonger les clé à allen
- Un jeu de plaquettes neuves

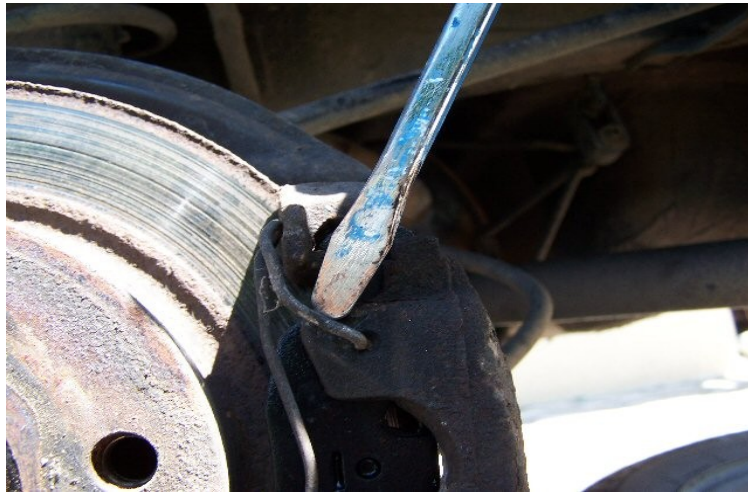
Déposer le ressort sur l'avant de l'étrier avec le tournevis

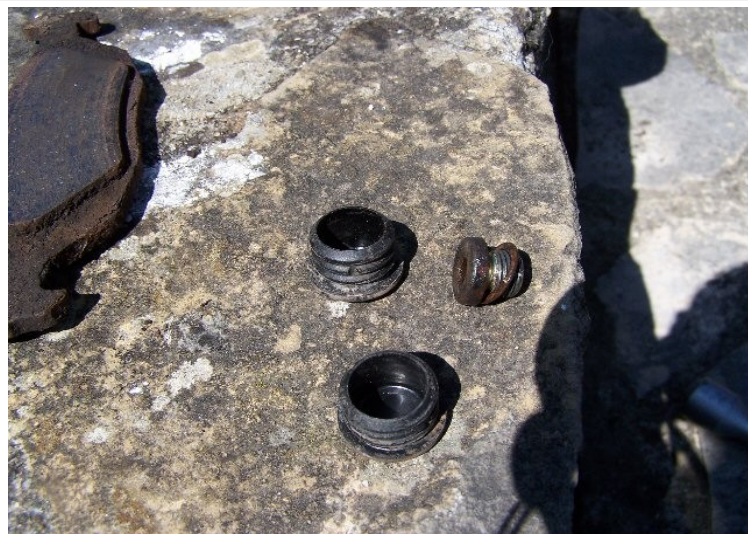
Déposer les caches en plastic des vis de fixation de l'étrier (se déclipsent à la main)

Les caches des vis de maintien de l'étrier et le cache de la vis de rattrapage

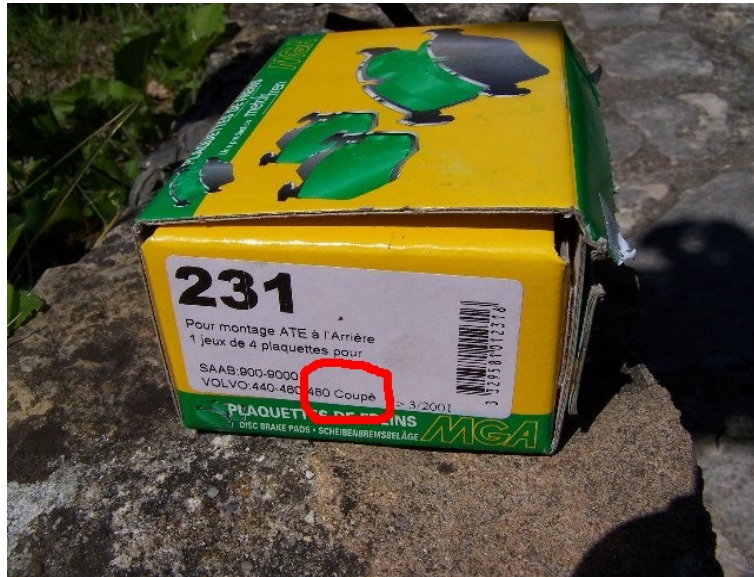
Le jeu de plaquettes doit avoir une bonne épaisseur, celles qui vont aussi sur les BMW sont trop épaisses. Le dos de la plaquette mobile présente une fourchette pour le rattrapage de l'usure.

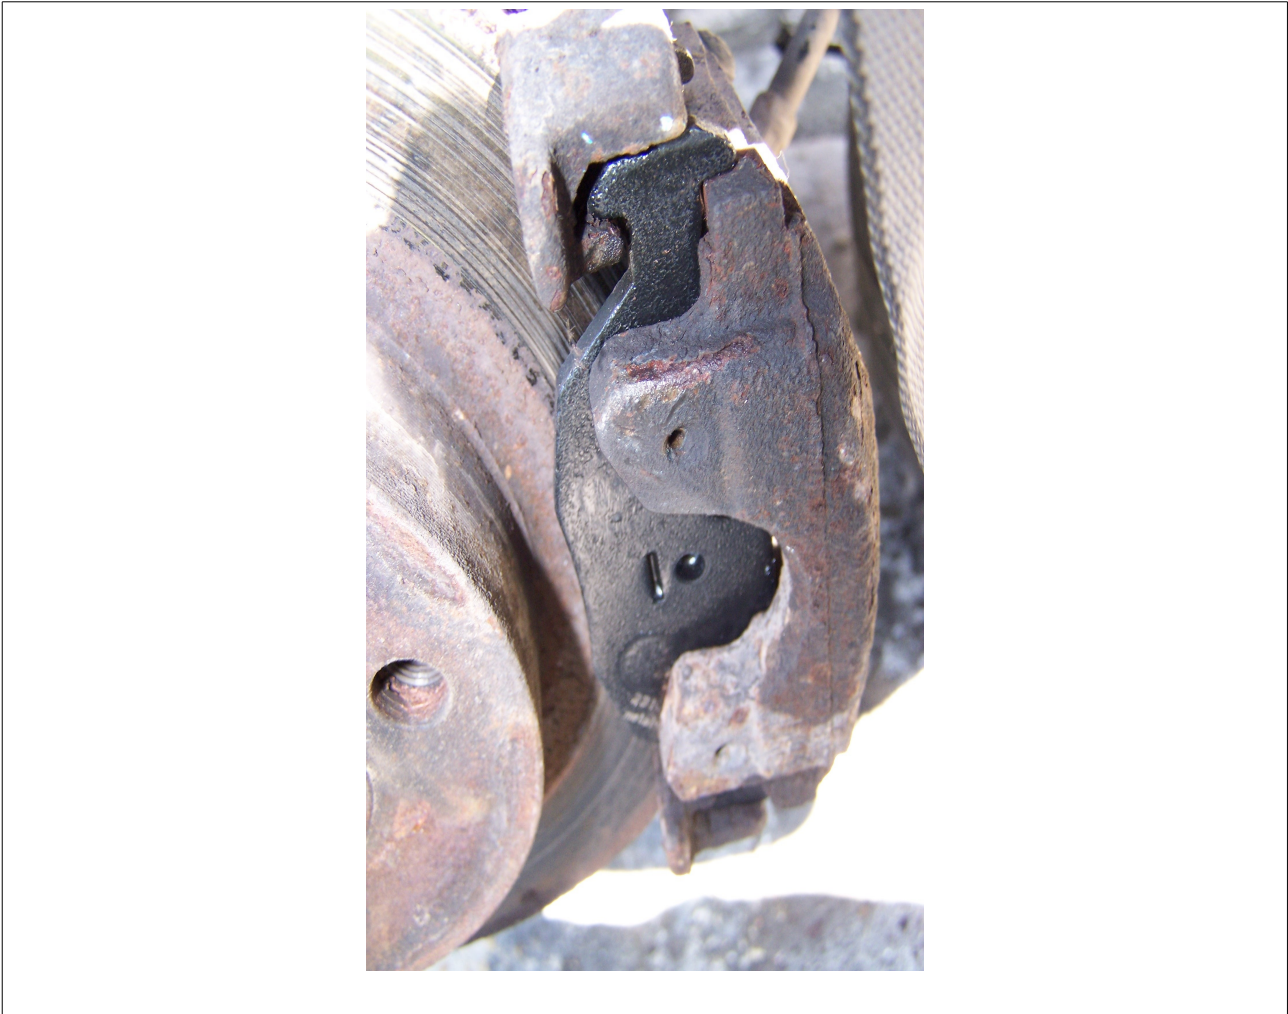
Remettre en place les 2 vis de maintien de l'étrier en ayant pris soin d'y mettre du frein filet..
