Division automobiles
Département technique

Fuites eau 480

(ATI 8.89.43)

Annule et remplace l'ATI 8.89.04
en date du 87.12.11

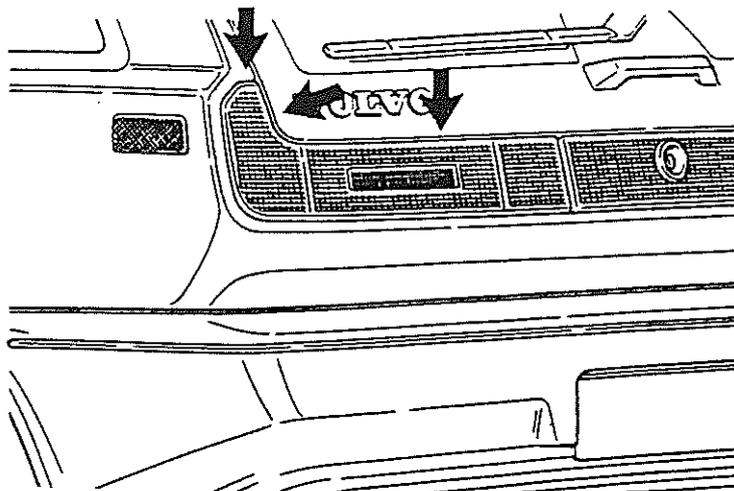
Etancher les feux arrière entre la carrosserie et la partie supérieure des feux.

Pendant l'étanchéité des feux arrière, pousser le gicleur du tube de pâte à joint au lieu de tirer afin d'obtenir un finissage lisse. Utiliser la pâte à joint P/N 1161277-7 ou P/N 1161238-9 (transparent).

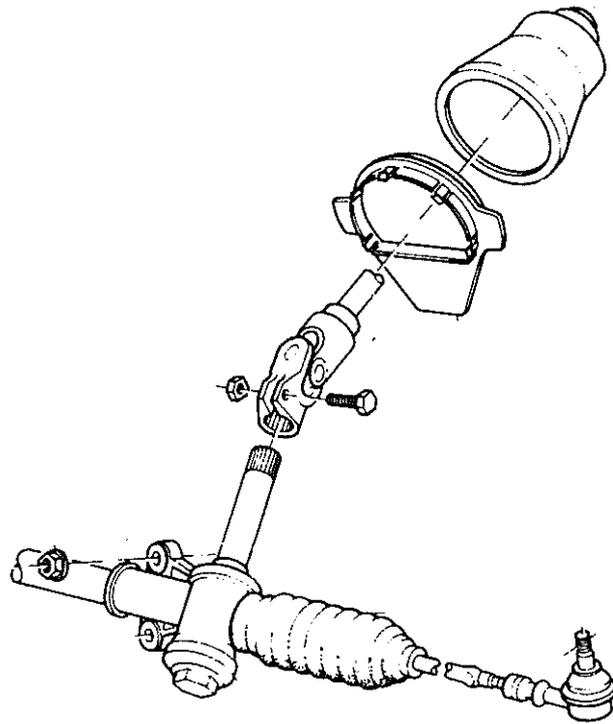
Cette fuite est très difficile à trouver ou à détecter. (Eau sous couche d'isolation) et se situe au niveau du butoir de pédale d'accélération.

Cause : Entrée d'eau par la butée de la pédale.

Remède : Pulvériser du produit anticorrosion localement sous le véhicule.

Quand vous travaillez dans cette zone, contrôler l'état du cache poussière de l'arbre de direction et boucher/étancher les trous quand les bouchons ne sont pas ajustés.
